EKSPERTYZA ORNITOLOGICZNA I CHIROPTEROLOGICZNA WYKONANA NA POTRZEBY TERMOMODERNIZACJI BUDYNKU

**ZLOKALIZOWANEGO:
przy ulicy Romera 21-29 w Szczecinie**

Marzec, 2017 r.

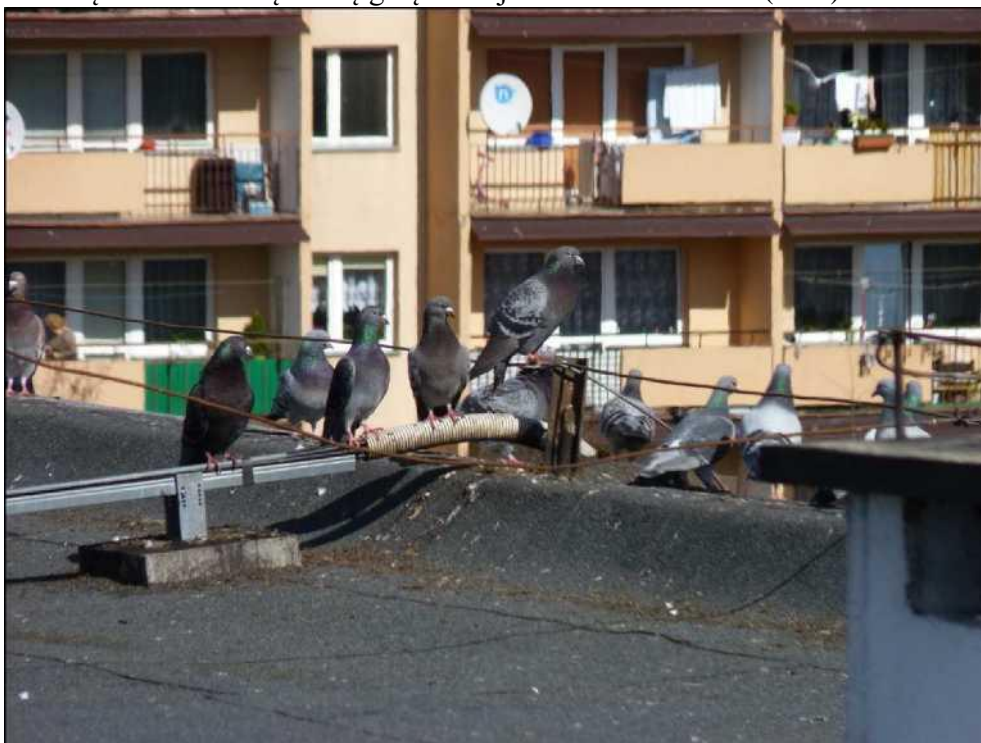
Już po wstępnych oględzinach budynku, wizycie na dachu, obserwacji balkonów oraz całego otoczenia inwentaryzowanych obiektów stwierdzono, w jego obrębie oraz w jego bezpośrednim sąsiedztwie dużą liczbę gołębi miejskich *Columba livia* (fot.4).

Fotografia 4. Widok z dachu budynku segmentu B na stadko gołębi miejskich

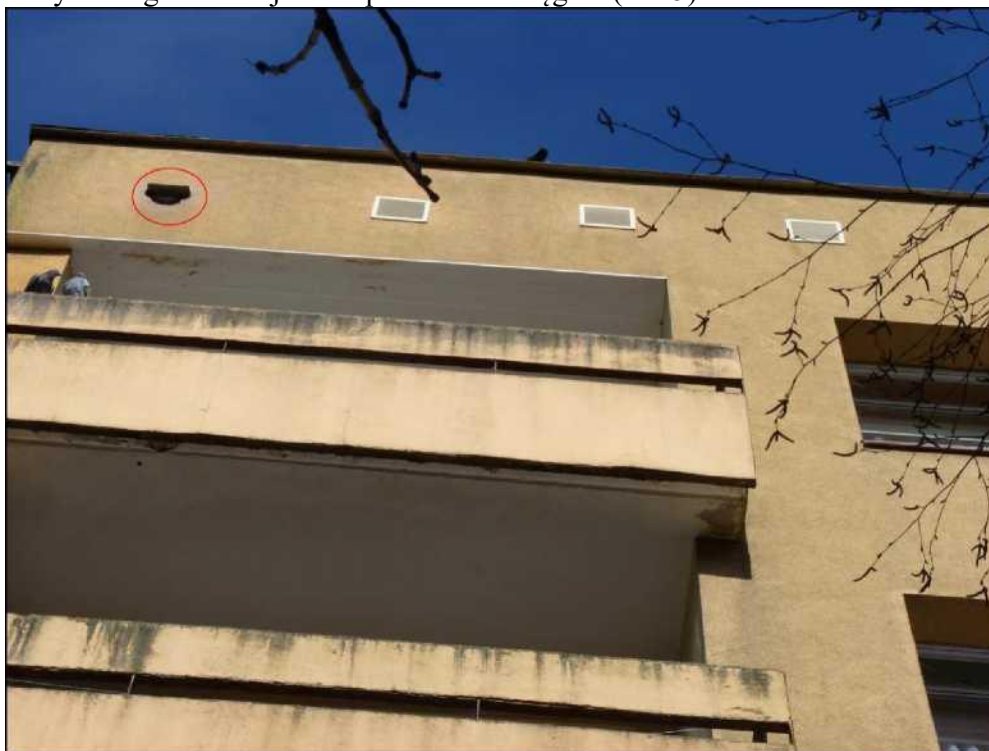
Z oględzin zewnętrznych budynku wynika, że w jeden niezabezpieczony otwór wentylacyjny, znajdujący się na południowej ścianie segmentu C budynku gołębie miejskie

zaadoptowały na dogodne miejsce do prowadzenia lęgów (fot. 5).

Fotografia 5. W czerwonym kole zaznaczono niezabezpieczony otwór wentylacyjny, w którym gołębie miejskie uwiły sobie gniazdo. Jest to ich miejsce lęgowe.

W obrębie budynku jest to jedyne miejsce gdzie stwierdzono obecność zasiedlonego ptasiego gniazda.

Dopiero po zakończeniu lęgów można kontynuować prace przy wylocie wentylacyjnym w stropodachu, zlokalizowanym na ścianie południowej segmentu C. Gołębie miejskie, są nieco problematyczne, ponieważ są zdolne do rozrodu cały rok, a lęgi poszczególnych par gniazdujących w obrębie budynku mogą się na siebie nakładać. Z tego względu zabezpieczenie budynku przed tymi ptakami przed przystąpieniem do prac remontowo-budowlanych może okazać się bardzo trudne i nie da się stworzyć jednolitej procedury postępowania. Wymaga to za każdym razem indywidualnego opracowania strategii uniemożliwiającej gołębiom kontynuowanie rozrodu na obiekcie, a w przypadku osobników zajmujących np. stropodach konieczna może być ingerencja instytucji uprawnionej do chwytania i przenoszenia zwierząt razem z trwającymi lęgami do ośrodka, w którym będą mogły one bezpiecznie je dokończyć. Zamierzając uniemożliwić dostęp gołębi do wykorzystywanego przez nie stropodachu trzeba zaplanować te działania właśnie na czas pierzenia się gołębi, gdy będzie najmniejsze prawdopodobieństwo, że będą miały pisklęta. W naszej strefie klimatycznej pierzenie dorosłych gołębi przypada na jesień (w okresie od końca sierpnia do października). Pierzenie trwa od 4 do 6 tygodni.

Podstawowa metodą ochrony siedlisk ptaków i nietoperzy zasiedlających budynek powinno być pozostawienie dotychczas zajmowanych przez nie miejsc w możliwie niezmiennym stanie. W związku jednak z tym, że w sąsiedztwie zinwentaryzowanego budynku istnieje populacja gołębi miejskich licząca kilkadziesiąt osobników, które są bardzo uciążliwe dla mieszkańców i administratorów budynku, nie proponuje się odtworzenia siedliska - gniazda gołębia miejskiego, znajdującego się w wylocie wentylacyjnym w stropodachu, zlokalizowanym na ścianie

południowej segmentu C, po jego likwidacji.

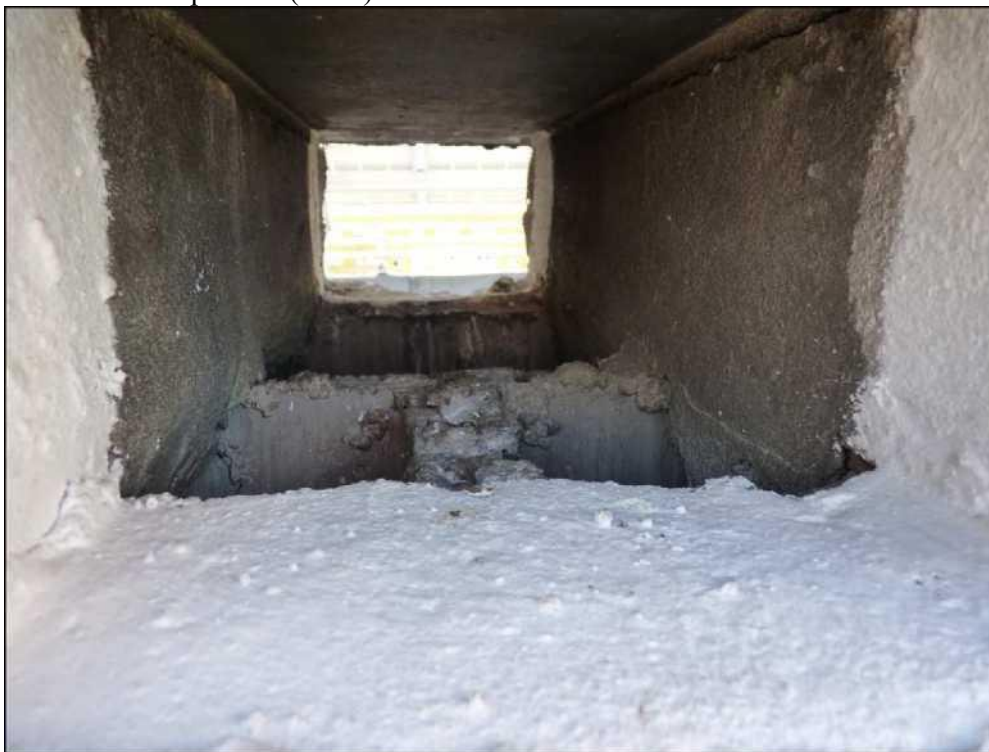
Podczas oględzin kominów wentylacyjnych na dachach stwierdzono, że 15 z nich jest zabrudzona odchodami ptaków (fot. 6).

Fotografia 6. Jeden z piętnastu przewodów kominowych zabrudzonych odchodami gołębi *Columba livia forma urbana*.

Miejsca te jednak w chwili lustracji nie były zajęte przez ptaki, ani też nie stwierdzono w nich obecności gniazd.

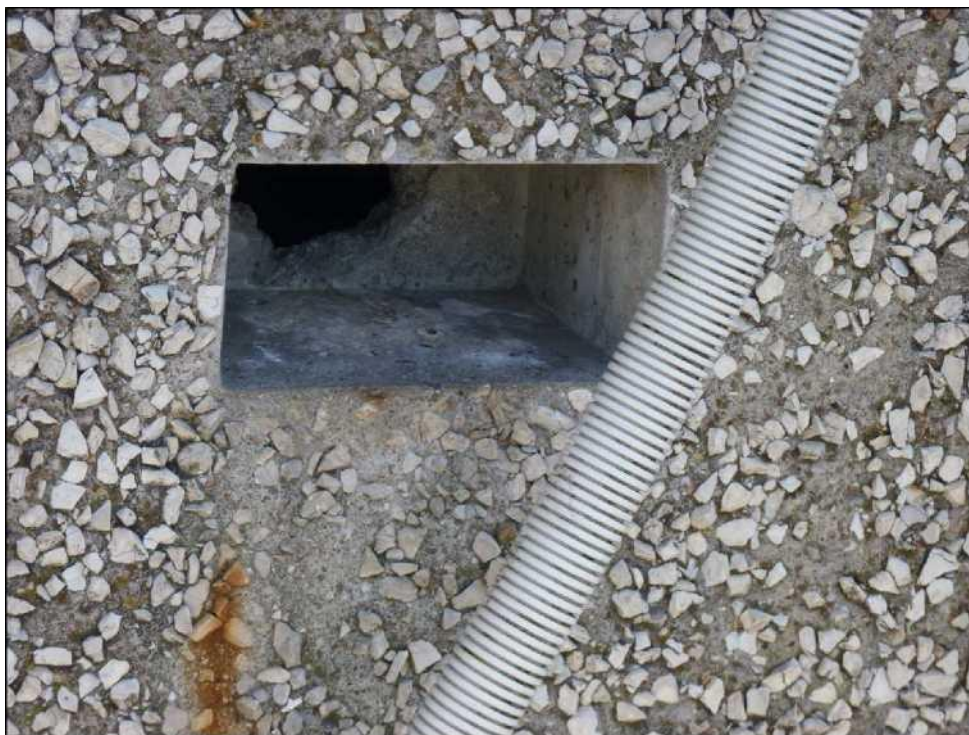
Fotografia 7. Niezabezpieczony otwór wentylacyjny w stropodachu ściany zachodniej segmentu B. W głębi widoczny otwór o średnicy ok. 8-9 cm, a przed nim widoczne odchodami ptasie.

- zachodniej segmentu B - o średnicy ok. 8-9 cm, to potencjalne miejsce gniazdowania kawki *Corvus monedula*, szpaka *Sturnus vulgaris*, jerzyka *Apus apus* czy wróbla *Passer domesticus*;
- wschodniej segmentu B - o średnicy ok. 5 cm, to potencjalne miejsce gniazdowania jerzyka *Apus apus*, szpaka *Sturnus vulgaris*, wróbla *Passer domesticus*;
- wschodniej segmentu B - o głębokości wnęki 10 cm, to potencjalne miejsce gniazdowania np. wróbla *Passer domesticus*;
- północnej segmentu B - o średnicy powyżej 10 cm, to potencjalne miejsce gniazdowania wielu gatunków ptaków tj.: gołąb miejski *Columba livia forma urbana*, pustułka *Falco tinnunculus*, kawka *Corvus monedula*, szpak *Sturnus vulgaris*, jerzyk *Apus apus* czy wróbel *Passer domesticus*.

- zachodniej segmentu B - o średnicy ok. 8-9 cm - potencjalne miejsce gniazdowania kawki *Corvus monedula*, szpaka *Sturnus vulgaris*, jerzyka *Apus apus* czy wróbla *Passer domesticus*;
- wschodniej segmentu B - o średnicy ok. 5 cm - potencjalne miejsce gniazdowania jerzyka *Apus apus*, szpaka *Sturnus vulgaris*, wróbla *Passer domesticus*;
- wschodniej segmentu B - o głębokości wnęki 10 cm - potencjalne miejsce gniazdowania np. wróbla *Passer domesticus*;
- północnej segmentu B - o średnicy powyżej 10 cm - potencjalne miejsce gniazdowania wielu gatunków ptaków tj.: gołąb miejski *Columba livia forma urbana*, pustułka *Falco tinnunculus*, kawka *Corvus monedula*, szpak *Sturnus vulgaris*, jerzyk *Apus apus* czy wróbel *Passer domesticus*.

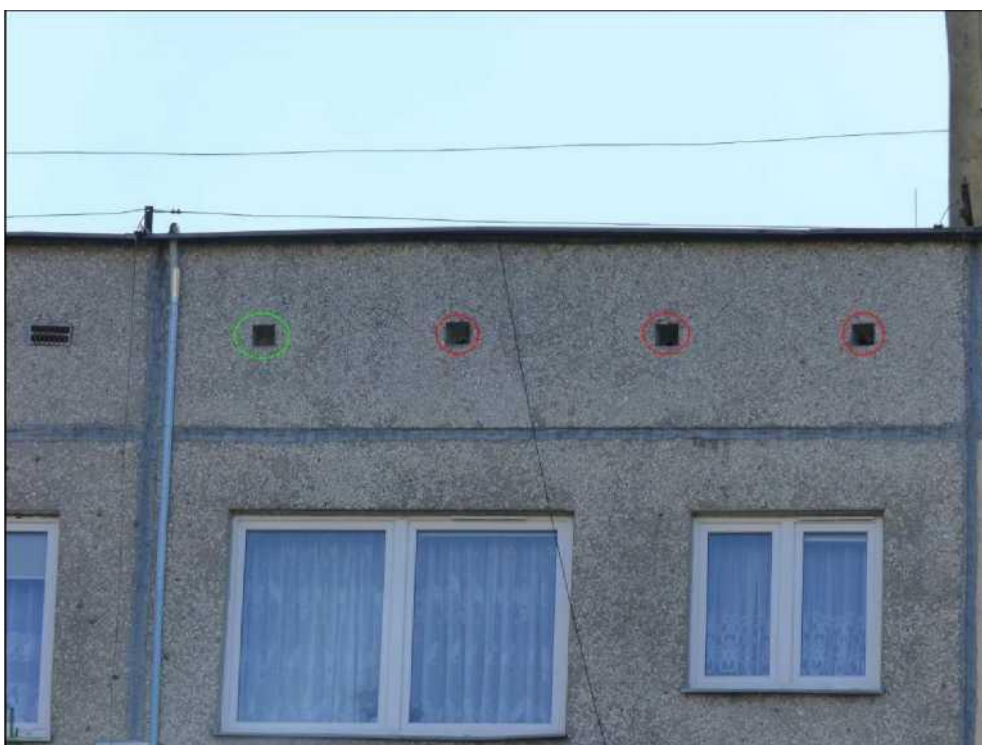
Fotografia 8. Niezabezpieczone otwory wentylacyjne w stropodachu ściany wschodniej segmentu B. Otwory zaznaczono na czerwono posiadają dziury prowadzące w głąb stropodachu, o średnicy ok. 5 cm. Zielony otwór wentylacyjny stanowi wnękę o głębokości 10 cm.

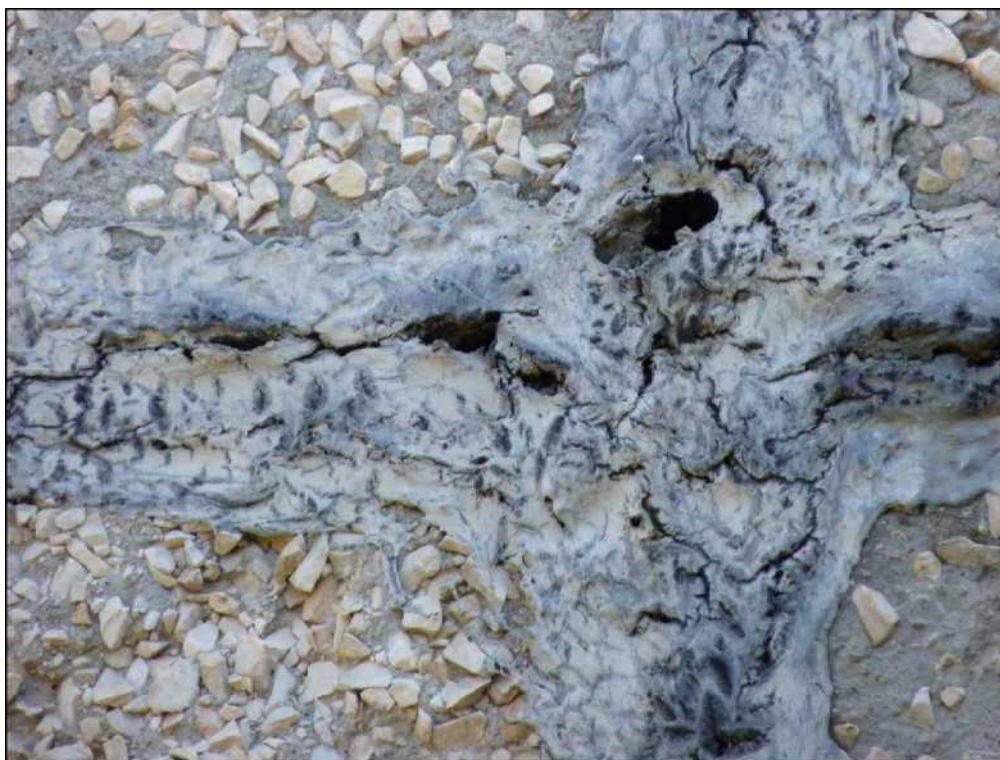
W obrębie budynku oraz w jego bezpośrednim sąsiedztwie nie stwierdzono obecności nietoperzy. Wszakże w elewacji budynku segmentu C stwierdzono trzy szczeliny i otwory w elewacji (jedną na ścianie zachodniej a dwie na ścianie wschodniej), które nie zostały dokładnie wypełnione materiałem izolacyjnym, jednak po przeprowadzonych badaniach nie stwierdzono tu obecności tych ssaków (fot. 10).

Fotografia 10. Ubytki w elewacji w ścianie zachodniej segmentu C.

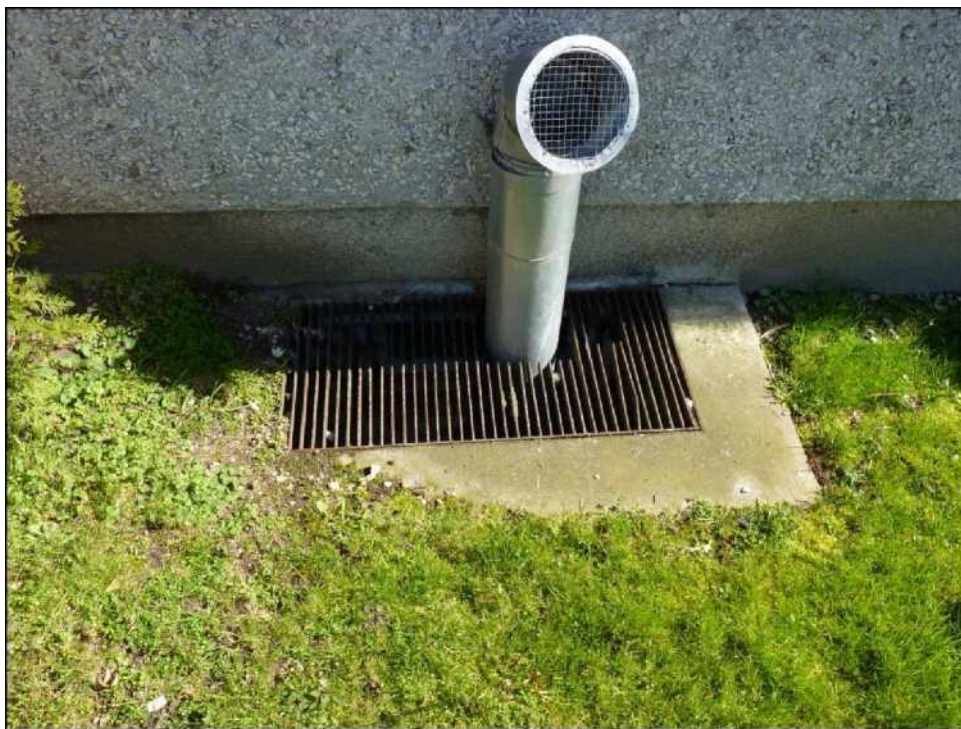
Podczas lustracji stwierdzono, że wszystkie otwory okienne w piwnicach są szczelne i posiadają szyby (fot. 11).

Fotografia 11. Zabezpieczony otwór okienny pomieszczenia w piwnicy budynku

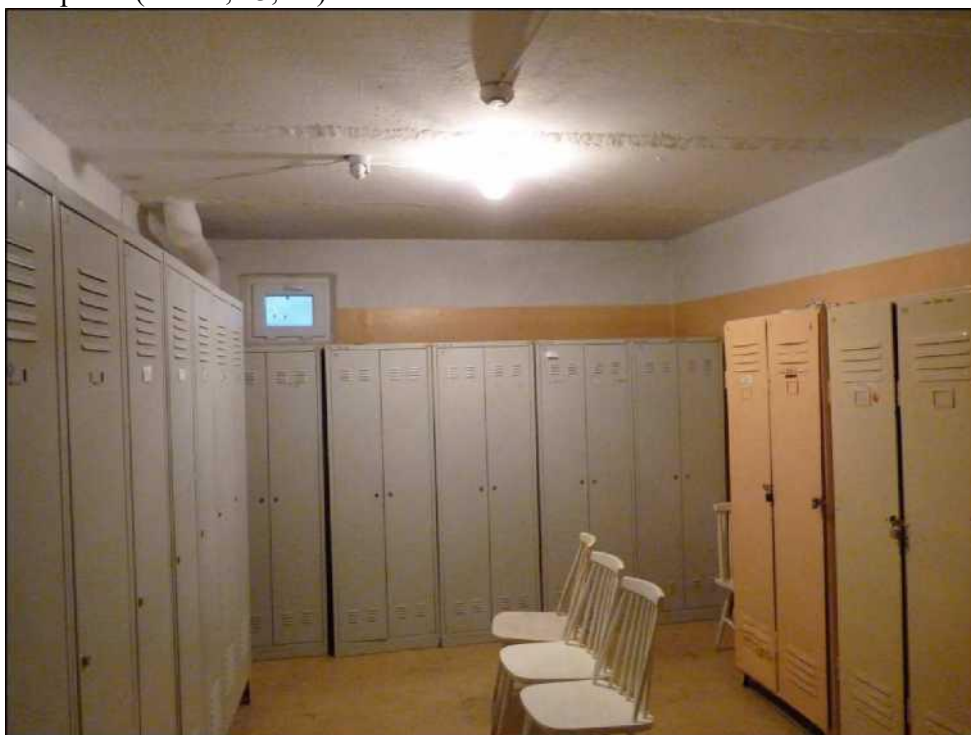
Podczas przeprowadzonej kontroli piwnic nie stwierdzono obecności zimujących koloni nietoperzy. Ze względu, na fakt, że pomieszczenia w piwnicach są regularnie użytkowane, zagospodarowane na szatnie dla pracowników i różnego rodzaju pomieszczenia magazynowe, z których bardzo często się korzysta, istnieje małe prawdopodobieństwo, że w przyszłości mogą osiąść tu nietoperze (fot. 12, 13, 14).

Fotografia 12. Jedno z wielu pomieszczeń piwnicy budynku regularnie użytkowanych przez pracowników Domu Pomocy Społecznej. Nie stwierdzono tu występowania

nietoperzy.

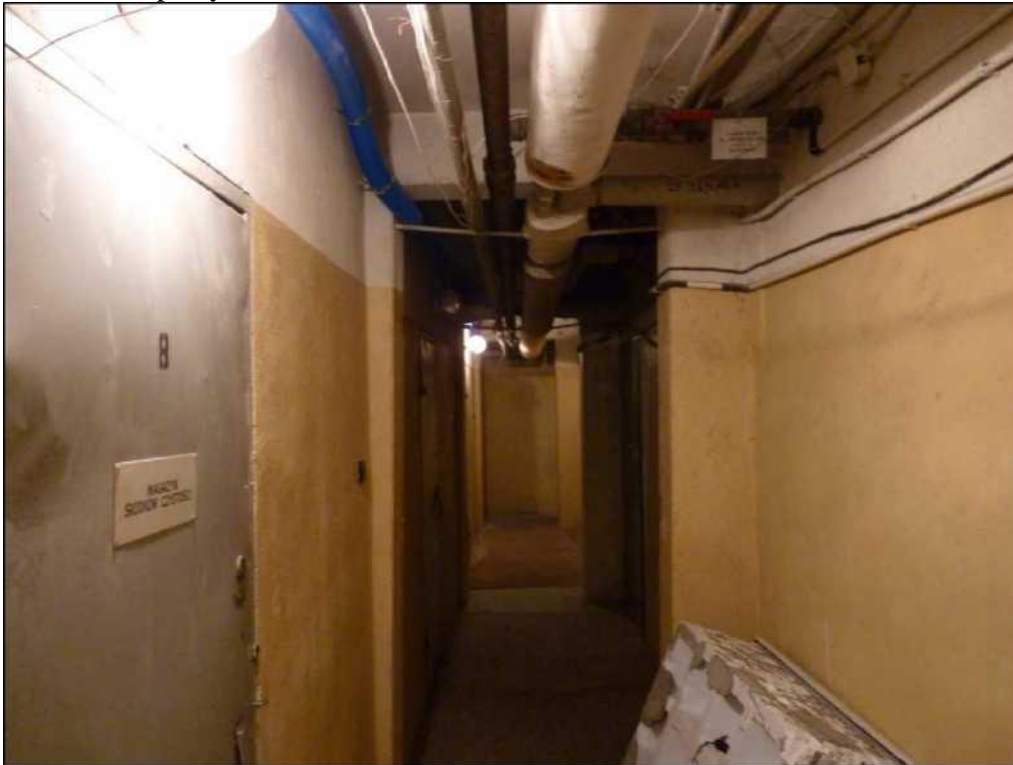
Fotografia 13. Korytarz piwnicy zbadanego budynku. Nie stwierdzono tu kolonii nietoperzy, ani śladów ich występowania.

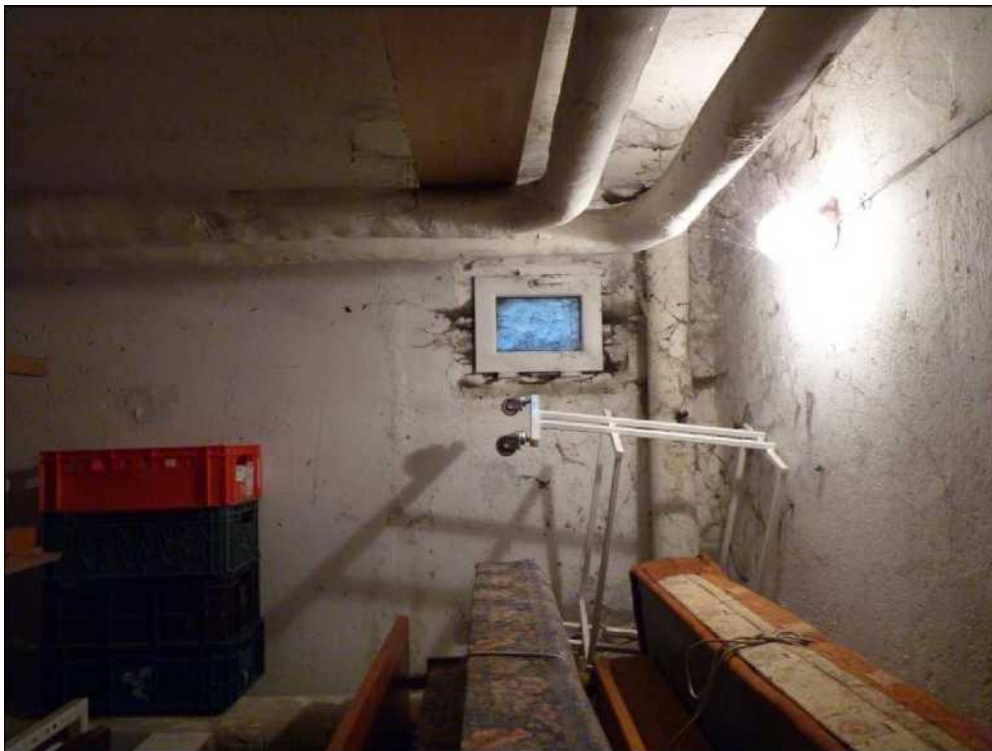
Fotografia 14. Jedno z najbardziej użytkowanych pomieszczeń magazynowych, znajdujących się w piwnicy budynku, w których także nie stwierdzono obecności nietoperzy
